**Vysoká škola báňská – Technická univerzita Ostrava**

**Hodnocení stavebnětechnického stavu mateřské školy ve Frenštátě pod  
Radhoštěm**

*Assessment of the Construction State of the Kindergarden in Frenštát pod Radhoštěm*

Ostrava 2018

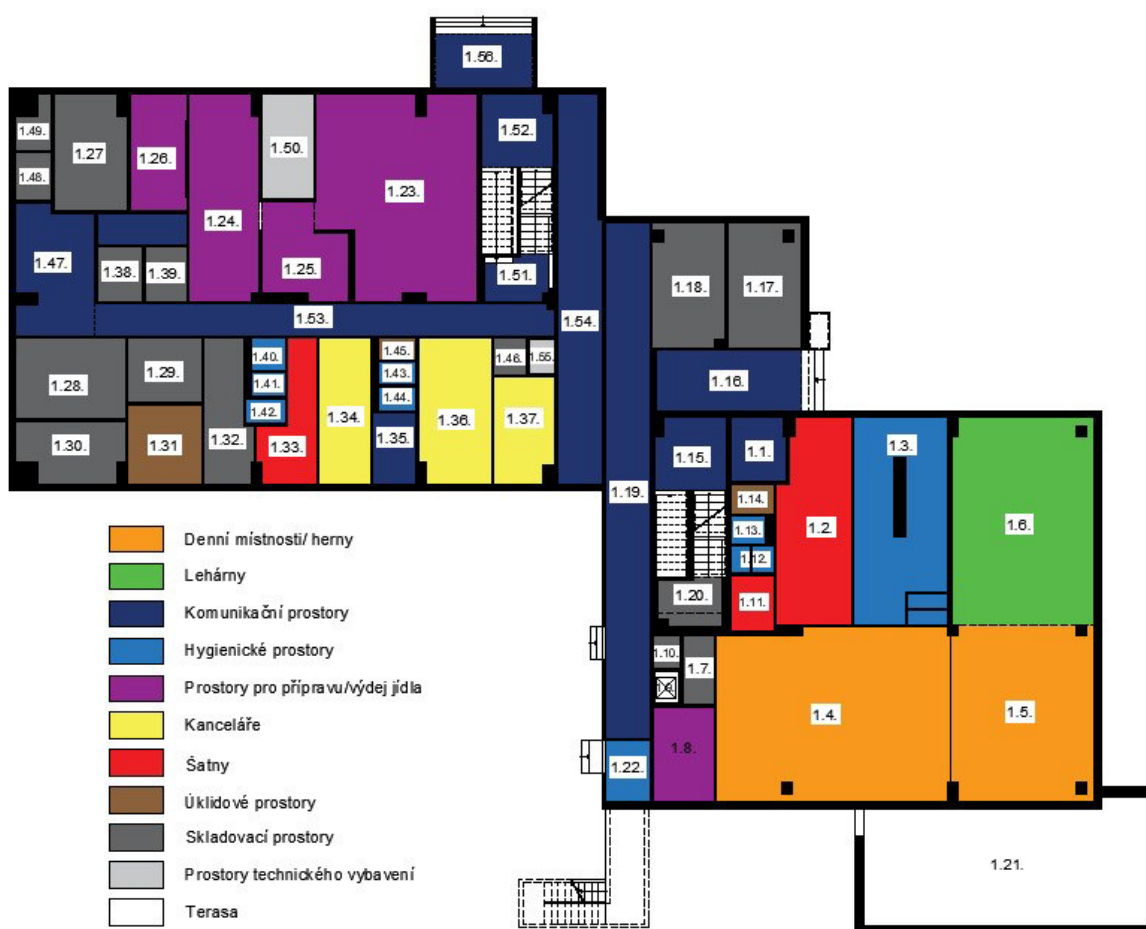
Obr. 9 Prostorové uspořádání 1.NP objektu vč. legendy funkčních ploch, zdroj: autor

V prvním nadzemním podlaží se nacházejí dva hlavní vstupy. První hlavní vstup do objektu je ze severní strany z ulice Dolní, druhý hlavní vstup je ze severovýchodní strany objektu ze zahrady. Vedlejší vstupy jsou určeny převážně pro zaměstnance a zásobování a jsou umístěny na všechny světové strany. Hlavní vstupy jsou propojeny spojovacími chodbami. Z prvního severního hlavního vstupu se dostaneme na schodiště do druhého patra nebo do místností se zázemím pro zaměstnance, kanceláří a do prostorů pro přípravu jídla vč. skladovacích prostor, nezbytných pro provoz. Z hlavního severovýchodního vstupu se dostaneme do dětské šatny, dále přes hygienické prostory dětí až do hlavní denní místnosti/herny. Denní místnost navazuje vždy na lehárnu a hygienické prostory pro zaměstnance.

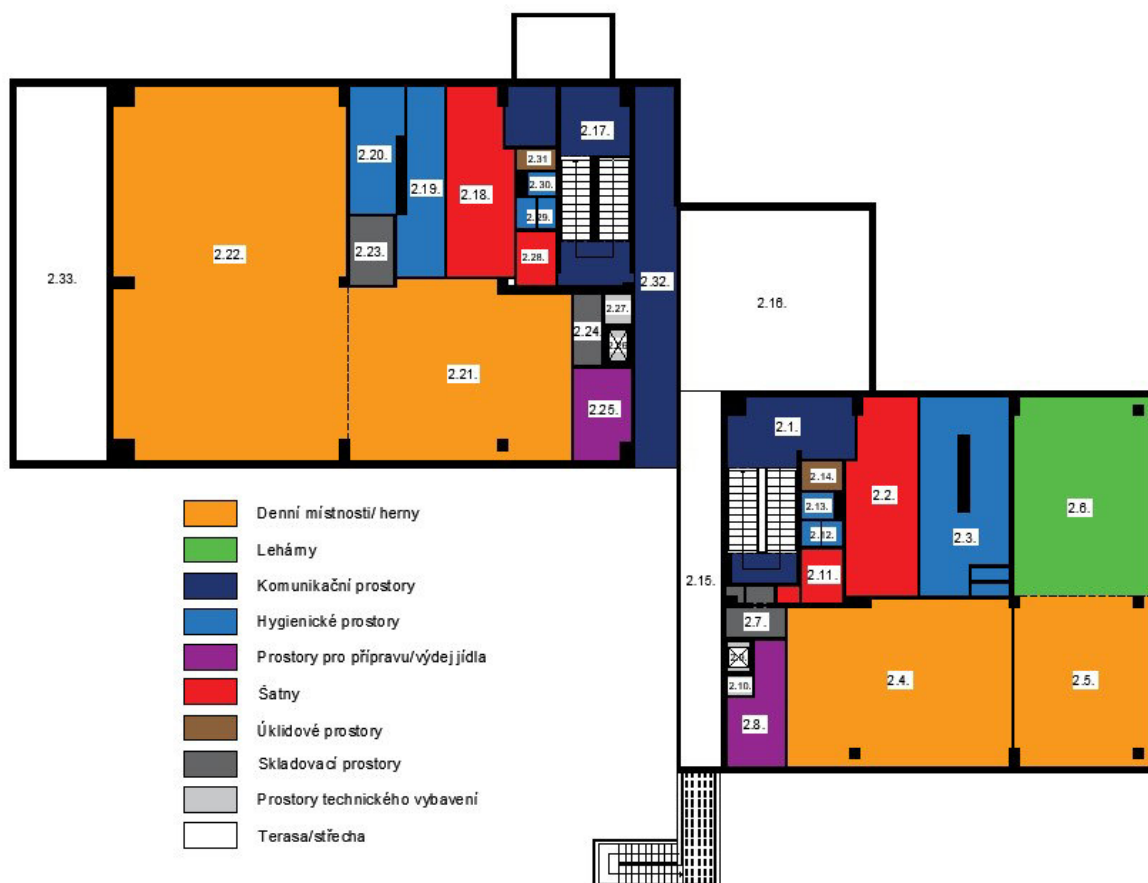
Obr. 11 Prostorové uspořádání 2.NP objektu vč. legendy funkčních ploch, zdroj: autor

V druhém nadzemním podlaží se v obou případech po schodišti dostaneme do šatny dětí, poté přes hygienické prostory dětí až do denních místností/heren. Denní místnost navazuje vždy na lehárnu a hygienické prostory pro zaměstnance. Objekty v 2.NP nejsou navzájem propojeny.

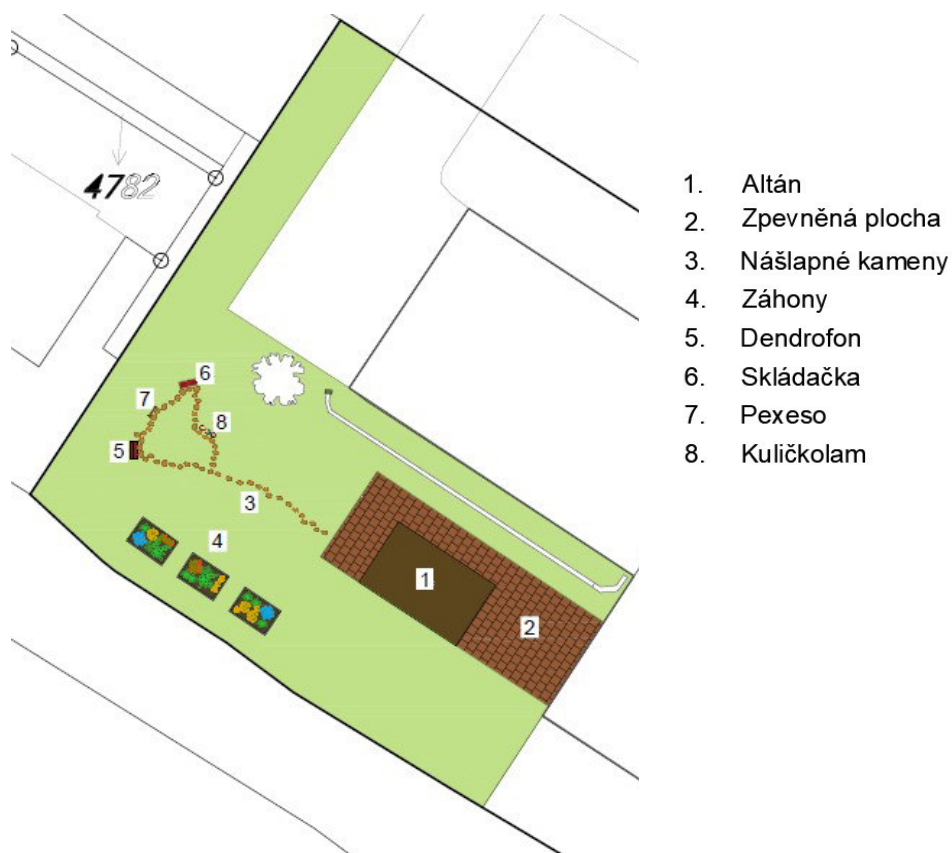
Obr. 16 Návrh zahrady, zdroj: autor

Návrh zahrady obsahuje altán, zpevněné plochy, záhonky, dendrofon, skládačku, pexeso a kuličkolam. Návrh byl vypracován v programu autocad. Dále příloha č.

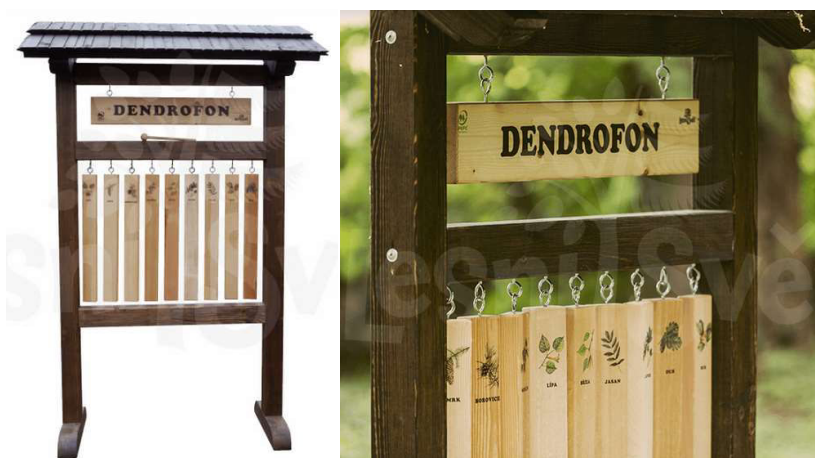
Obr. 22,23 Dendrofon, zdroj:[14]

Dendrofon (135 cm x 225 cm) vytváří tóny stromů a lze jím poslouchat, jak zní les. Dendrofon je vyrobený z lamel devíti dřevin. Konstrukce je z masivního smrkového hranolu s šindelovou střechou. Orientační cena (bez 21 % DPH) 20 000 Kč. [14]

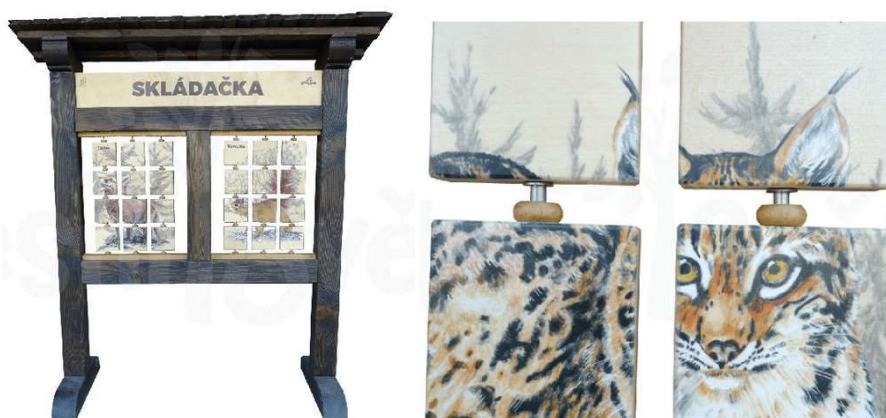
Obr. 24,25 Skládačka, zdroj: [14]

Skládačka (124 cm x 158 cm) se skládá ze 4 motivů, s 2 tabulek, které jsou potištěné z obou stran. Motivy dle výběru. Konstrukce je z masivního smrkového hranolu s šindelovou střechou. Orientační cena (bez 21 % DPH) 19 500 Kč. [14]

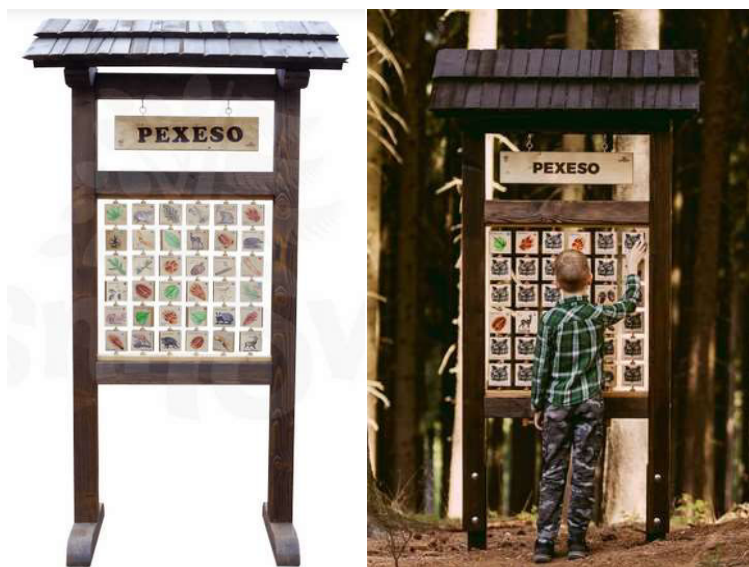
*Obr. 26,27 Venkovní pexeso, zdroj: [14]*

Venkovní pexeso (80 cm x 225 cm) se skládá ze 36 otočných tabulek a ve spodní části konstrukce je počítadlo. Motivy dle výběru. Konstrukce je z masivního smrkového hranolu s šindelovou střechou. Orientační cena (bez 21 % DPH) 21 500 Kč. [14]

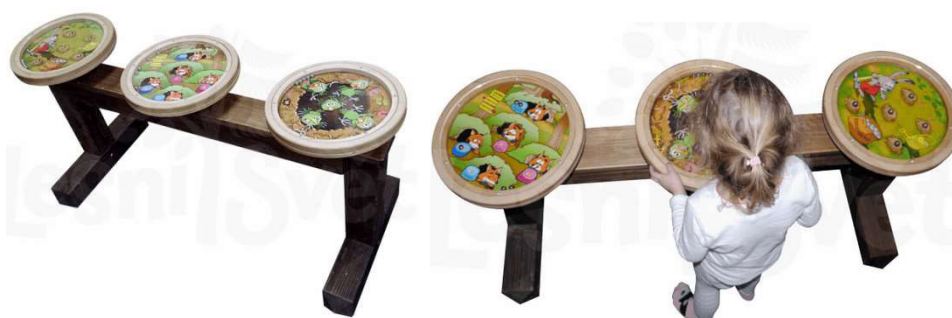
*Obr. 28,29 Kuličkolam, zdroj: 14*

Kuličkolam (124 cm x 64 cm, kolo Ø 36 cm). Jedno kolo kuličkolamu obsahuje 5 kovových kuliček. Motivy jsou ptáčata, zajáci, lišky. Konstrukce je z masivního smrkového hranolu. Orientační cena (bez 21 % DPH) 9 900 Kč. [14]
